**Stadt Oranienburg**

## **Erhaltungssatzung Ortsmitte Lehnitz**

**Erhaltungsziele, Begründung**

Oktober 2006

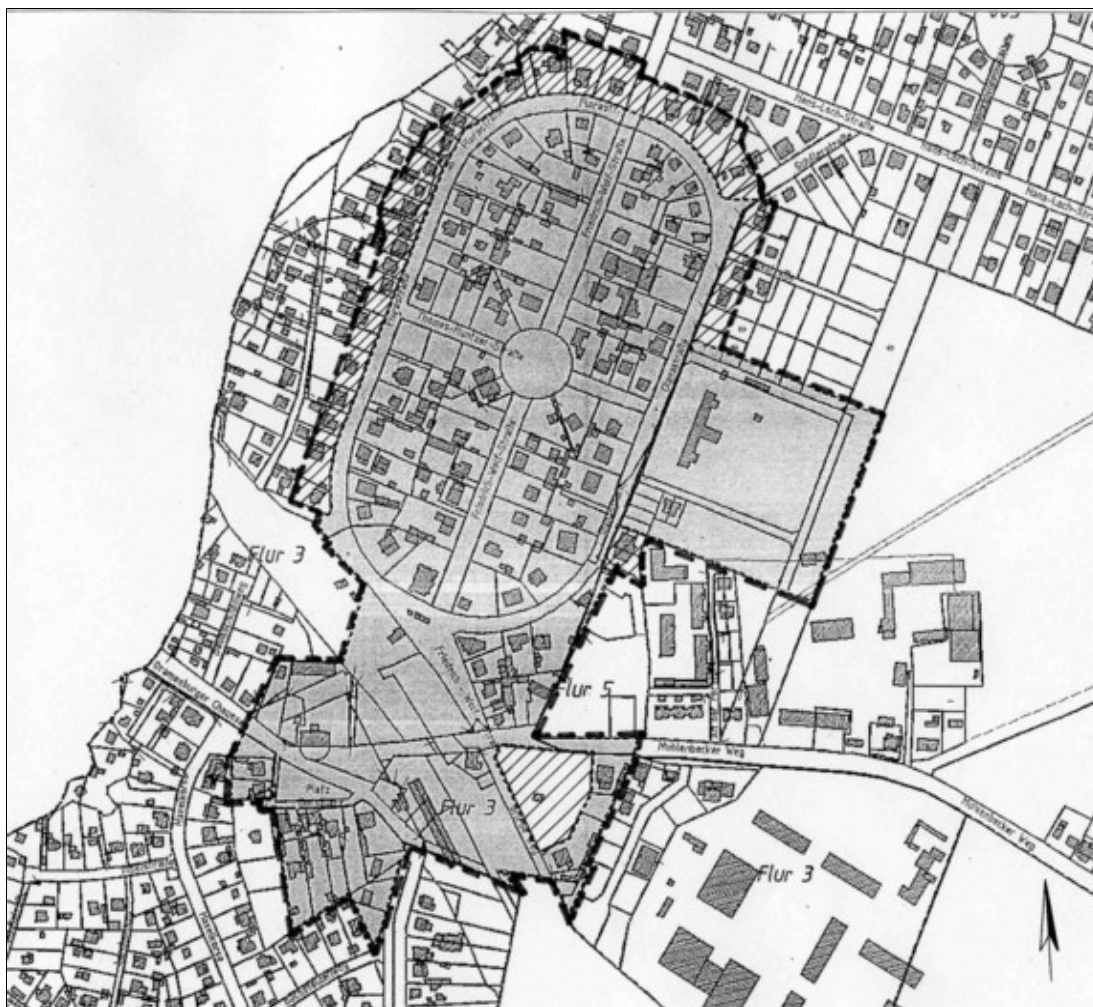
Die vorliegende Erhaltungssatzung umfasst die Flächen des bisherigen Sanierungsgebietes. (grau) Zusätzlich wurden die Außenringbebauung des Rondells (westlich und nördlich der Florastraße, nördlich und östlich der Dianastraße) sowie die vom Sanierungsgebiet bisher eingeschlossene Fläche Brieseweg / Ecke Mühlenbecker Weg in die Erhaltungssatzung einbezogen (schraffiert), da sie im unmittelbaren städtebaulichen Zusammenhang mit der Fläche des Sanierungsgebietes stehen und einen gemeinsamen Straßenraum mit der gegenüberliegenden Bebauung bilden. Zudem befinden sich hier ebenfalls Gebäude, die die besondere Eigenart der städtebaulichen Gestalt des Siedlungsteiles prägen und deshalb zu erhalten sind.

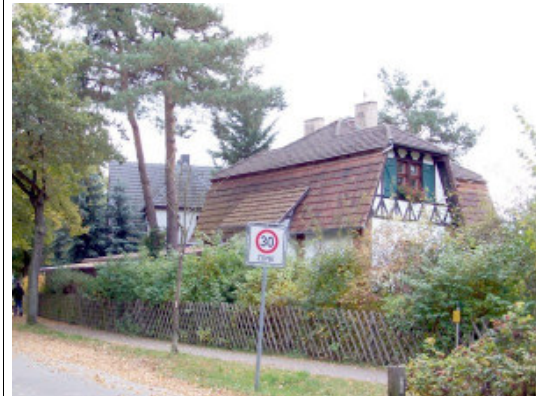
Ansicht von der Dianastraße von Nordwest

| <b>Dach</b> | Form<br>Material<br>Farbe | Mansarddach mit seitlichem Quergiebel und Vorbau<br>Ziegeldeckung (Muldenpfalzziegel)<br>naturrot |
| <b>Fassade</b> | Gestaltung,<br>Material /Farbe | Glattputz / weiß (EG und DG)<br>Schmuckfachwerk Holz (DG) / graubraun (dunkel)<br>Sockel: Ziegel / rot |

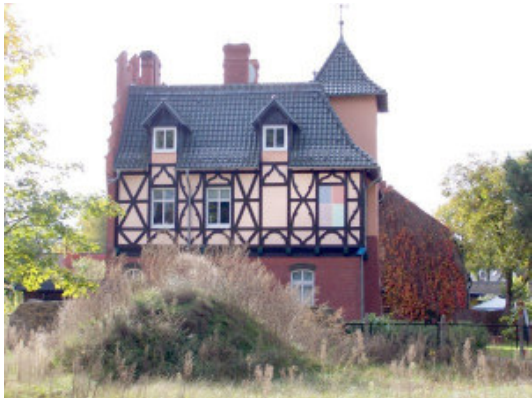
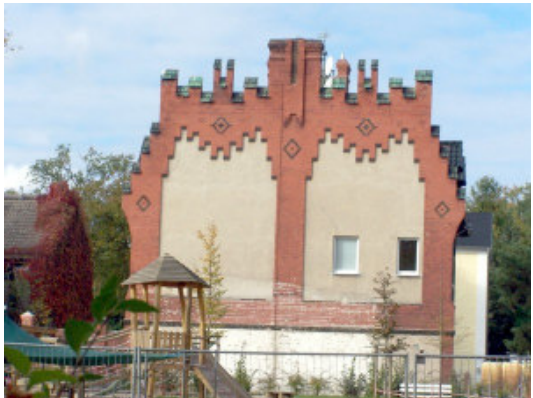
| Wohnhaus | | |
|---|---|---|
| <b>Dach</b> | <b>Form</b><br><br><b>Material</b><br><b>Farbe</b> | Walmdach mit Gauben und Turm<br>- Schmuckvolle Ausführung der Schornsteine in rotem Ziegel<br>Ziegeldeckung anthrazit |
| <b>Fassade</b> | Gestaltung, Material /Farbe | - östlicher Abschluss des Gebäudes mit Schmuck-Brandwand mit Glattputz-Ziegelstruktur, Ausführung mit angedeuteten Zinnen mit grüner Ziegeldeckung, Ziegel rot mit grünen Rauten, Putz naturfarben<br>- Schmuckfachwerk mit Glattputz an den übrigen 3 Gebäudeseiten (nur im OG)<br>Farbe Glattputz rosé, Schmuckfachwerk Holz / braun<br>- Untergeschoss (UG), hohes Souterrain: Ziegel / rot |

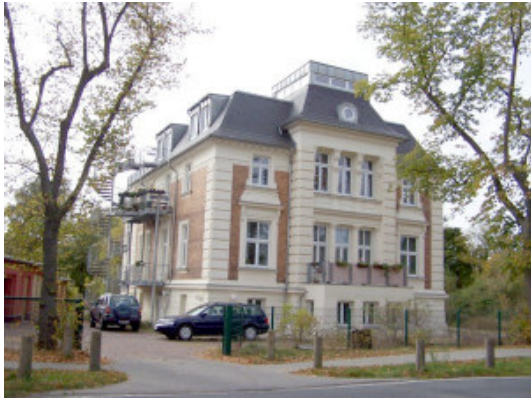
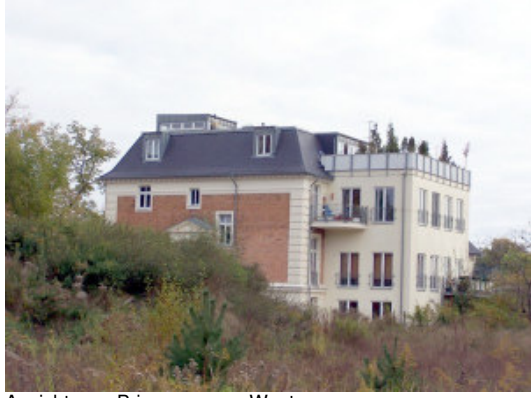
| <b>Wohnhaus</b> | | |
|---|---|---|
| <b>Dach</b> | Form<br>Material<br>Farbe | Mansarddach mit flachem Oberdach,<br>stehende Gauben (neu),<br>Schindeldeckung<br>anthrazit |
| <b>Fassade</b> | Gestaltung,<br>Material /Farbe | Glattputz-Ziegelfassade im EG und OG:<br>Ziegel / gelb (EG und OG)<br>Glattputz / weiß (EG, OG und Souterrain),<br>symmetrische Gestaltung der Hauptfassade,<br>Schmuckelemente in den geputzten Teilen:<br>- Rustikaquaderung an den Gebäudeecken,<br>- Fenstergewände und Gesimse<br>- Geschossband über dem Souterrain,<br>- gezahntes Traufgesims |
| <b>Besonderheiten</b> | | - monumentaler Baukörper, große Geschosshöhen,<br>- Zonierung in hohes Souterrain, zusammen-gefasstes<br>Erd- und Obergeschoss sowie Dachgeschoss (DG)<br>- Anbau auf der Gebäuderückseite |

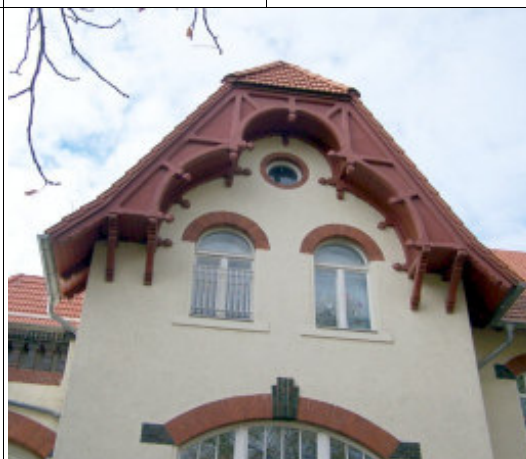
Detail Schmuckgiebel mit Segmentbogenfenstern und rundem Giebelfenster

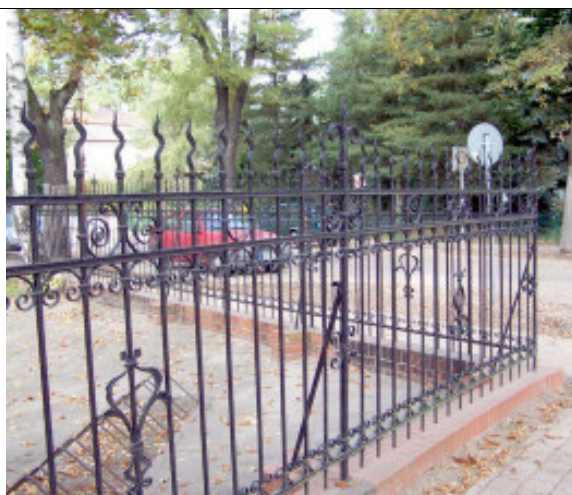
schmiedeeiserne Einzäunung mit Sockel aus rotem Ziegelstein

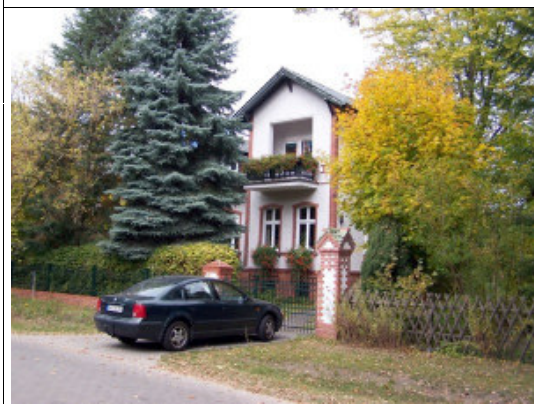
Ansicht von der Florastraße

| <b>Fassade</b> | Gestaltung,<br>Material /Farbe | Putzfassade im EG und OG mit Fenstergewänden mit Segmentbogenstürzen aus Ziegel<br>Sockel, Gebäudeeckkanten und Geschossbänder über dem EG aus Ziegel<br>Ziegel / rot<br>Glattputz / hellbeige bis weiß |
| <b>Besonderheiten</b> | | - Gebäudetyp mit seitlichem Quergiebel und seitlichem Eingang (7 mal im Plangebiet)<br>- Zonierung in Sockel, Erdgeschoss (EG) und Obergeschoss (OG), das teilweise im Dachraum liegt |

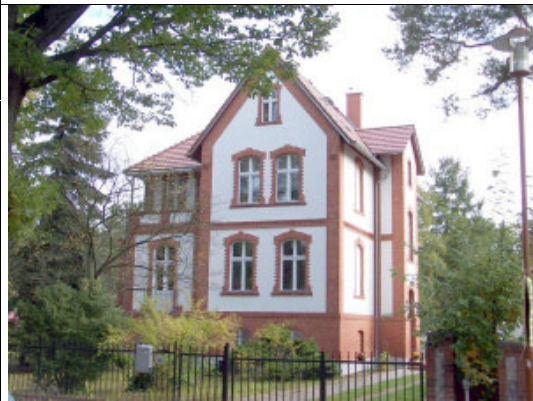
Ansicht von der Friedrich-Wolf-Straße

| <b>Fassade</b> | Gestaltung,<br><br>Material /Farbe | Putzfassade im EG und OG mit gemauerten<br>Fenstergewänden mit Segmentbogenstürzen aus<br>Ziegel<br>Sockel, Gebäudeeckkanten, Ortangesims und<br>Geschossband über dem EG aus Ziegel<br>Ziegel / rot<br>Glattputz / weiß | |
| <b>Besonderheiten</b> | | <ul style="list-style-type: none"> <li>- Gebäudetyp mit seitlichem Quergiebel und seitlichem Eingang (7 mal im Plangebiet)</li> <li>- Zonierung in Sockel, Erdgeschoss (EG), Obergeschoss (OG) und Dachgeschoss</li> </ul> | |

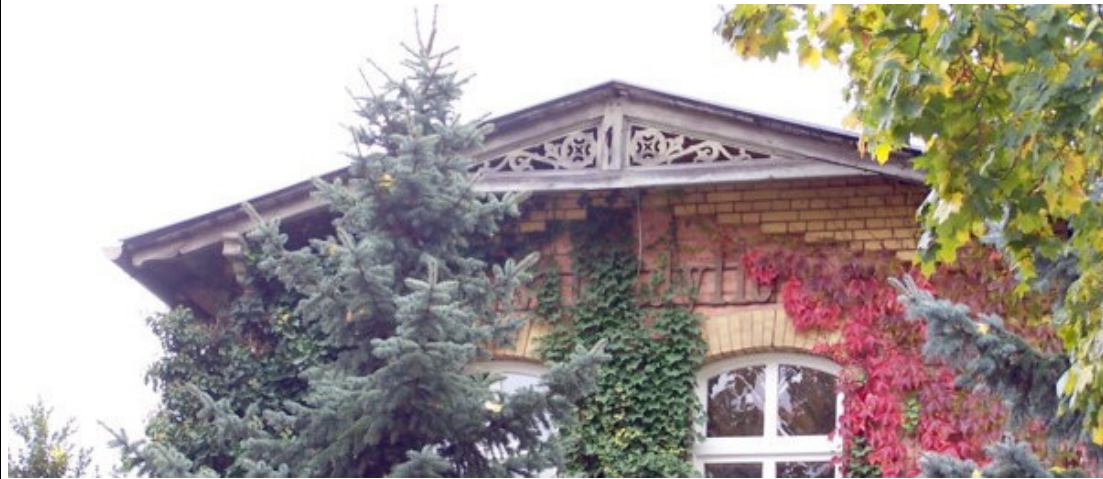
Detail Flugsparren-Gebinde

| <b>Dach</b> | Form<br>Material<br>Farbe | Satteldach mit verziertem Flugsparren-Gebinde<br>Schindeldeckung<br>anthrazit |

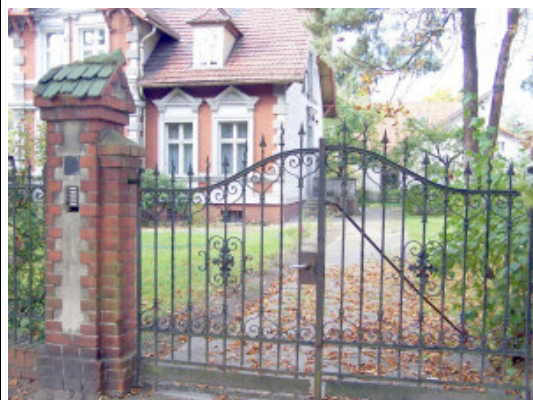
schmiedeeiserne Einfriedung mit gemauerten Pfeilern und Sockel

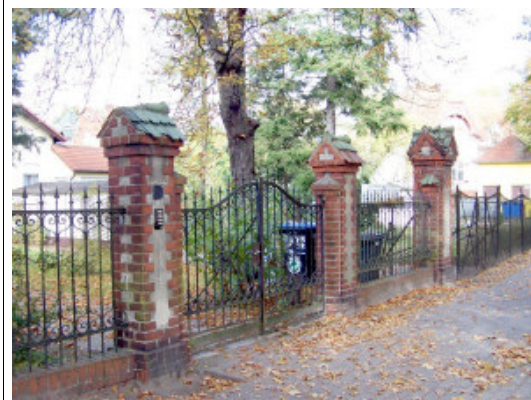
schmiedeeiserne Einfriedung mit gemauerten Pfeilern und Sockel

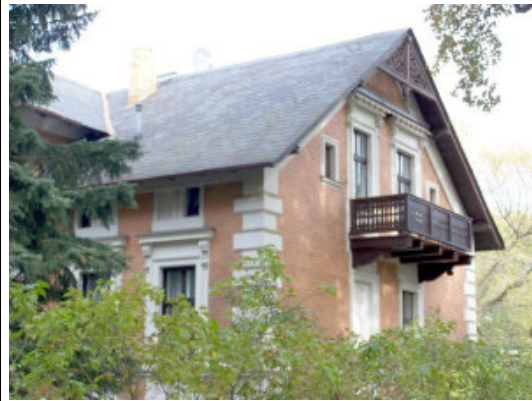
Detail Giebel

| <b>Dach</b> | Form | Satteldach mit seitlichem Quergiebel, großer Dachüberstand mit verziertem Flugsparren-Gebinde am Quergiebel und am Hauptgiebel, Schindeldeckung |

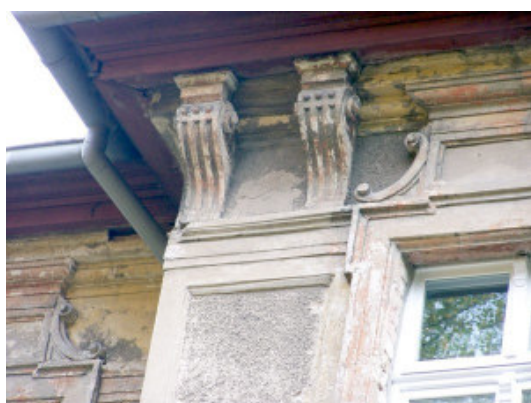
Detail Traufgesims

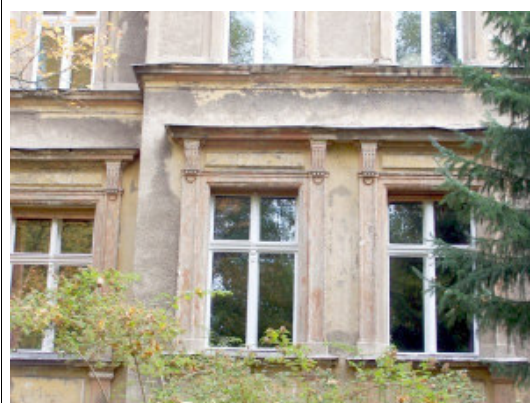
Detail Fenstergerände

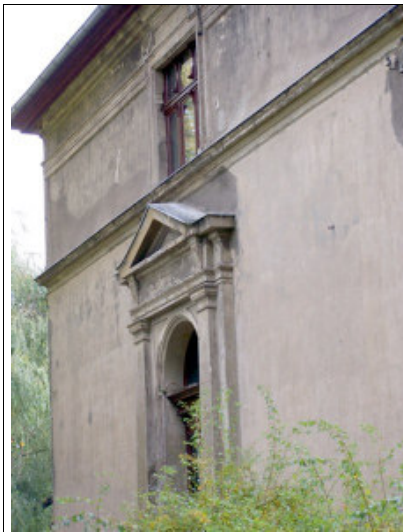
Detail Eingang mit Gestaltung als Portikus

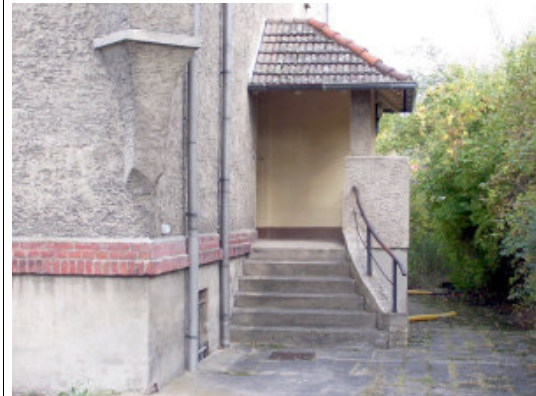
Detail seitlicher Eingang (an der Südost-Ecke des Gebäudes), an der Gebäudeecke deutet eine Mauerwerkskonsole auf den früheren Standort einer Plastik hin

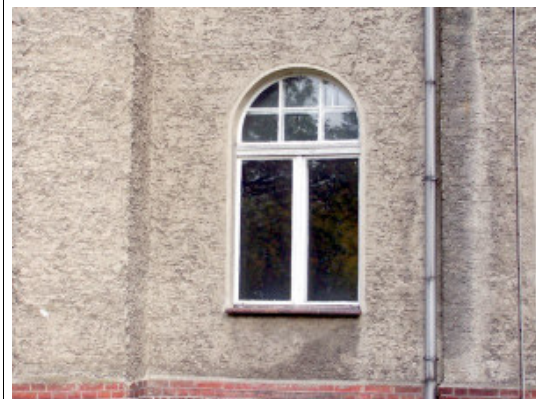
Detail Fenster mit Rundbogen

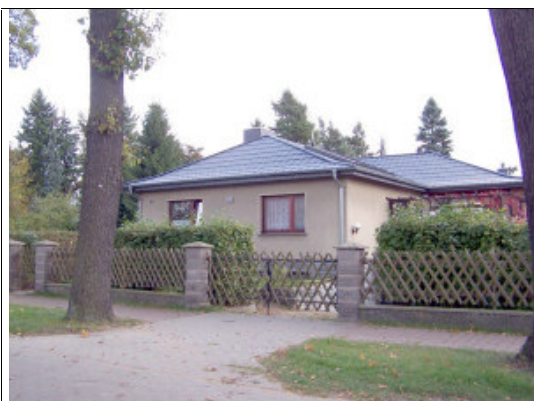
eingeschossig mit Walmdach

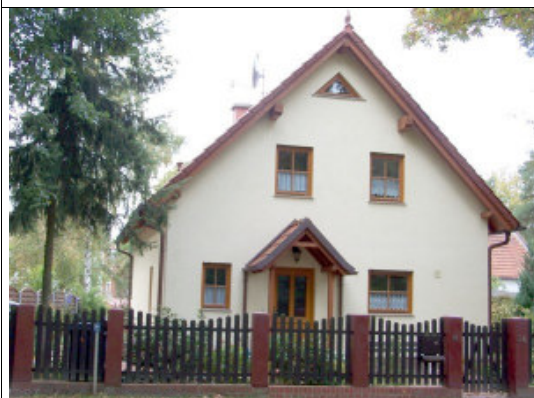
zweigeschossig, Satteldach giebelständig
